**Inventario y propuesta de puesta en valor del patrimonio geológico-
minero de las minas del Macizo Central de los Picos de Europa
(Cantabria)**

Rafael Jordá Bordehore

Madrid, 2016

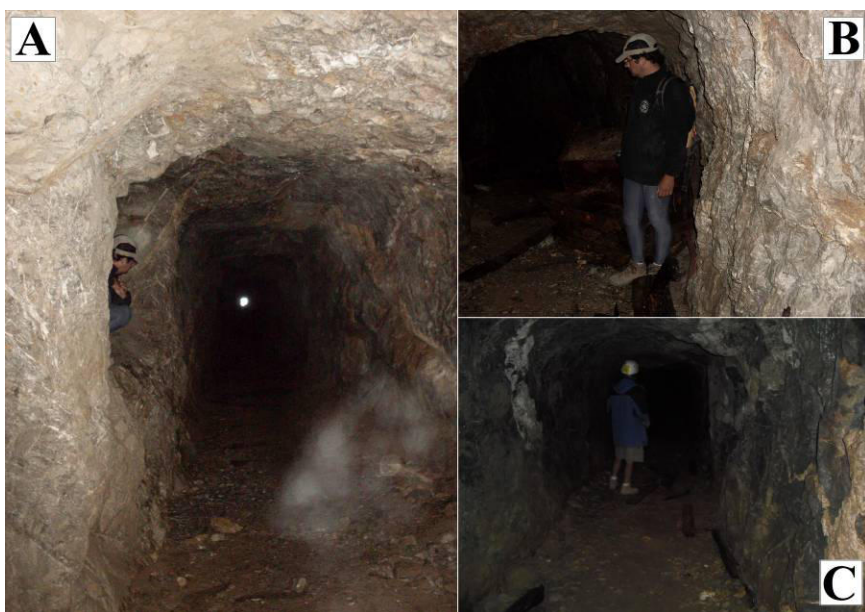
fruto de lo cual no hay formación de cuñas ni caída de bloques. La galería principal tiene una dirección N-S. A unos 70 metros de la entrada aparece una bifurcación hacia el NE, con una galería exploratoria en la que se aprecian al final de la misma unas pequeñas zonas mineralizadas de poco interés. La sección de las galerías es rectangular, casi cuadrada, de 2 a 2,2 metros de altura y 1,80 a 2 metros de ancho (Figura 175).

Figura 175: Recorrido interior de la galería G3 de Las Gramas: A: galería principal. B: intersección con la galería lateral. C: galería lateral.

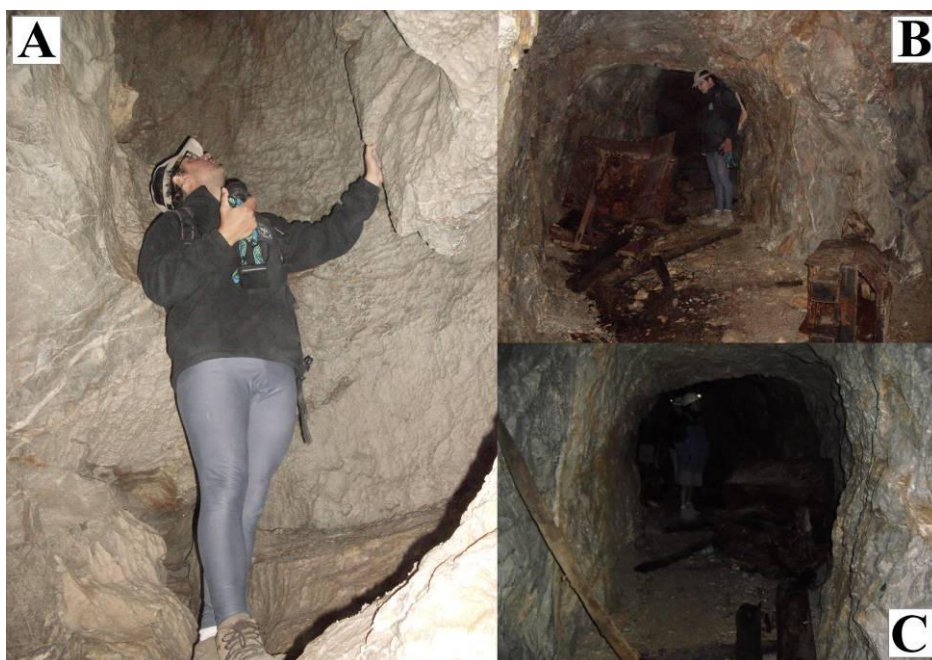
Desde el punto de vista patrimonial, es una de las minas que más diversidad presenta. Además del gran soplao del final, a unos 40 metros del inicio se encuentra una chimenea kárstica (imagen A, Figura 177) en la que se aprecia un proceso activo de karstificación con neoformaciones (estalactitas) sobre el techo de la galería. En la intersección con la galería lateral y en esta misma galería encontramos dos vagonetas mineras (imágenes B y C, Figura 177).

Figura 177: A: soplao en la galería G3 de Las Gramas. B y C: vagonetas en la intersección de las dos galerías y la galería lateral respectivamente.

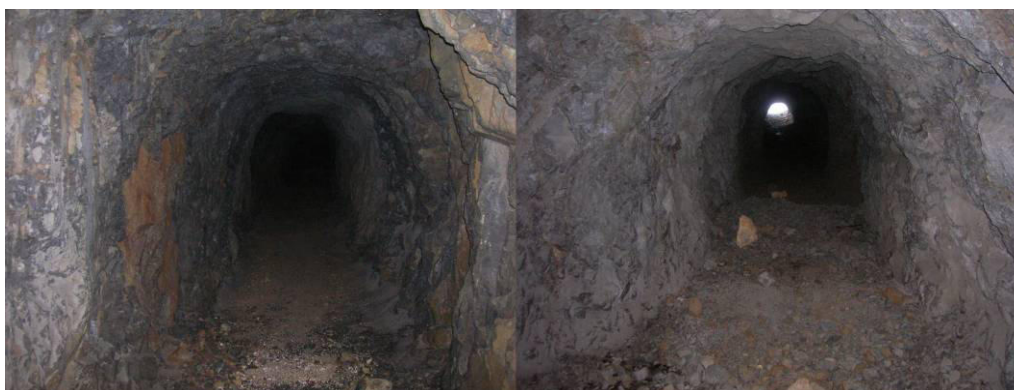
Por la escasa presencia de zonas mineralizadas y la buena calidad del macizo rocoso, se intuye que la finalidad de estas galerías sería prospectiva más que de extracción. Ambas galerías presentan una orientación SO-NE, son prácticamente horizontales y sin desviaciones (Figura 179), por lo que seguramente buscarían la mineralización paralela a la que se localiza en las zanjas y galerías superiores.

Figura 179: Galería principal de la G1 de Altaiz, en la que no se aprecian mineralizaciones significativas.

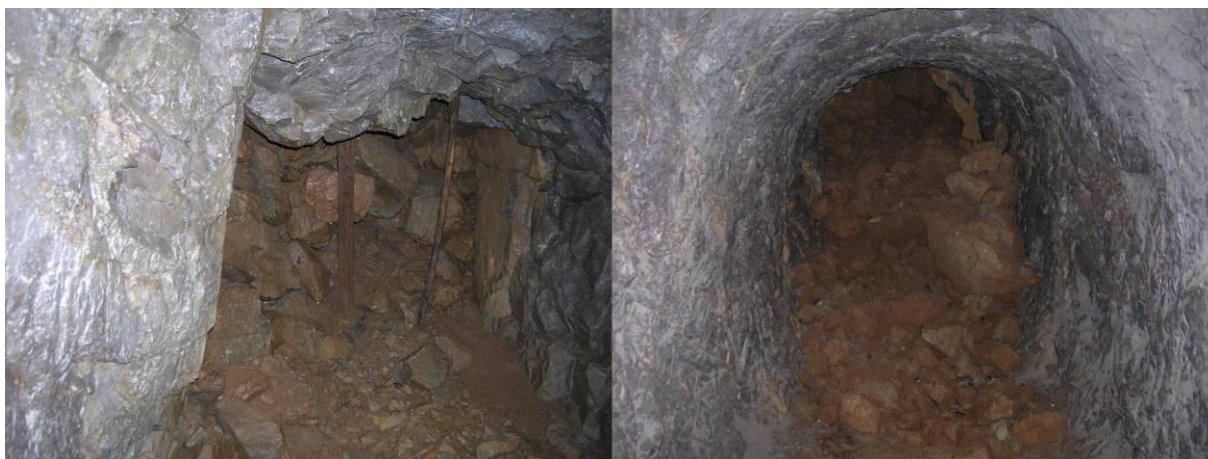
Como elementos patrimoniales cabe destacar la presencia de coladeros-tolva que se sitúan en la parte final de la galería G1 (Figura 180), rellenos de material, que probablemente vendrían de la galería G2, aunque hoy en día por el colapso que se localiza al final de esta galería no puede accederse a esa zona, quizás la única con mineralización destacable.

Figura 180: Coladeros colmatados al final de la galería G1 de Altaiz.

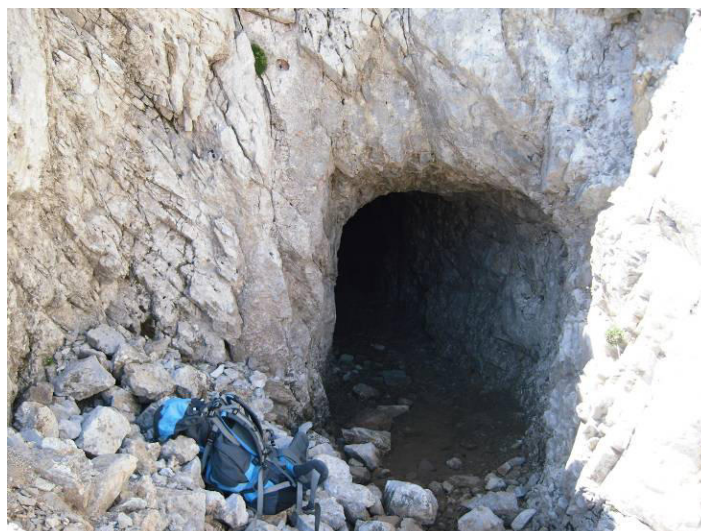
Se trata de una galería en estéril, de ahí su buen estado de conservación, sin sostenimientos ni bloques caídos. El final de la galería se encuentra colapsada, seguramente coincidiendo con el inicio de la zona mineralizada que corresponde con la galería G4 del otro lado del pico, de la cual sirve para extracción del material (esta galería se localiza a la misma cota que el cable empleado para el descenso del material, del cual se conserva la base y el camino empedrado que conecta ambos elementos).

Figura 181: Acceso a la galería G3 de Altaiz.

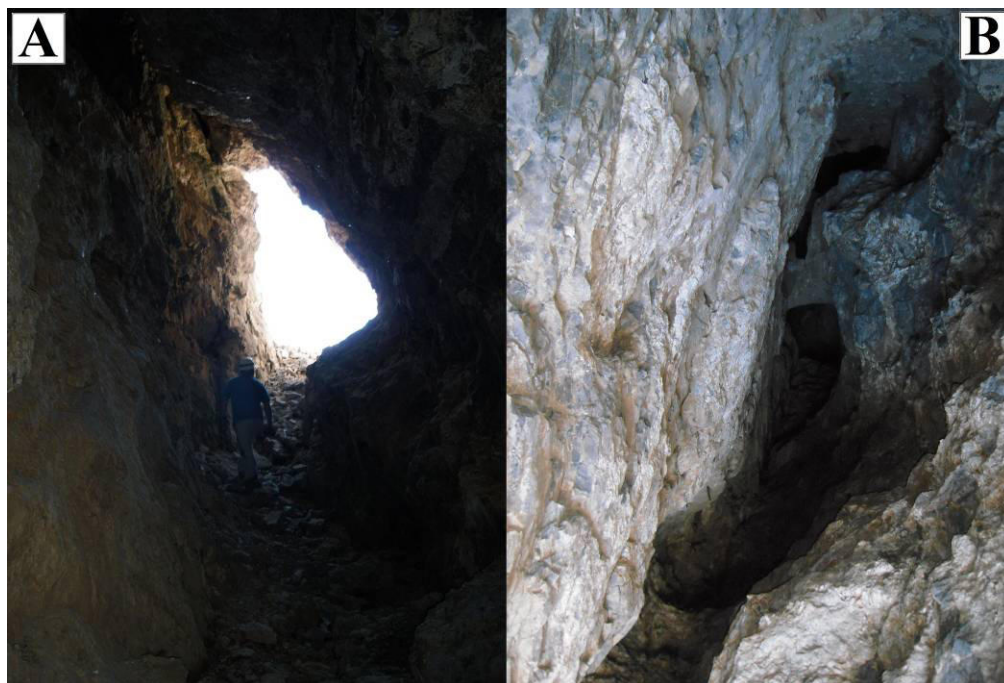
Se trata de una explotación de realces y de cámaras y pilares que beneficia una zona de fractura mineralizada de dirección NO-SE. El buzamiento de la zona mineralizada varía entre los 40 y los 80 grados, siendo la disposición de los pilares subhorizontal (imagen B, Figura 182).

Figura 182: Interior de la galería G4 de Altaiz; A: acceso a la galería G4. B: explotación dentro de la galería G4. Nótese la disposición del vaciado con una pendiente casi vertical y al fondo un pilar subhorizontal.

No se localizan galerías auxiliares, por lo que se supone que el beneficio se realizó exclusivamente a través de esa zona de fracturación principal. Desde el punto de vista de la seguridad, se aprecian zonas de inestabilidad, al estar los pilares parcialmente fracturados. No obstante, en líneas generales, al haberse “vaciado” toda la bolsa mineral nos encontramos con que las paredes de las galerías no presentan fracturación significativa por lo que las condiciones de estabilidad son buenas. Al final de la galería hay una zona de hundimiento que conecta con la galería G3. Geomecánicamente, la parte mineralizada en el centro de la “veta” estaría fracturada y los hastiales de techo y muro en terreno competente.

-Altaiz-Galería G4. Situada en la parte superior de Altaiz, en la vertiente occidental. Para acceder a ella hay que atravesar las zanjas Z1 y Z2, ambas muy inestables. Adicionalmente, dentro de la galería se aprecian zonas de inestabilidad al estar los pilares parcialmente fracturados.

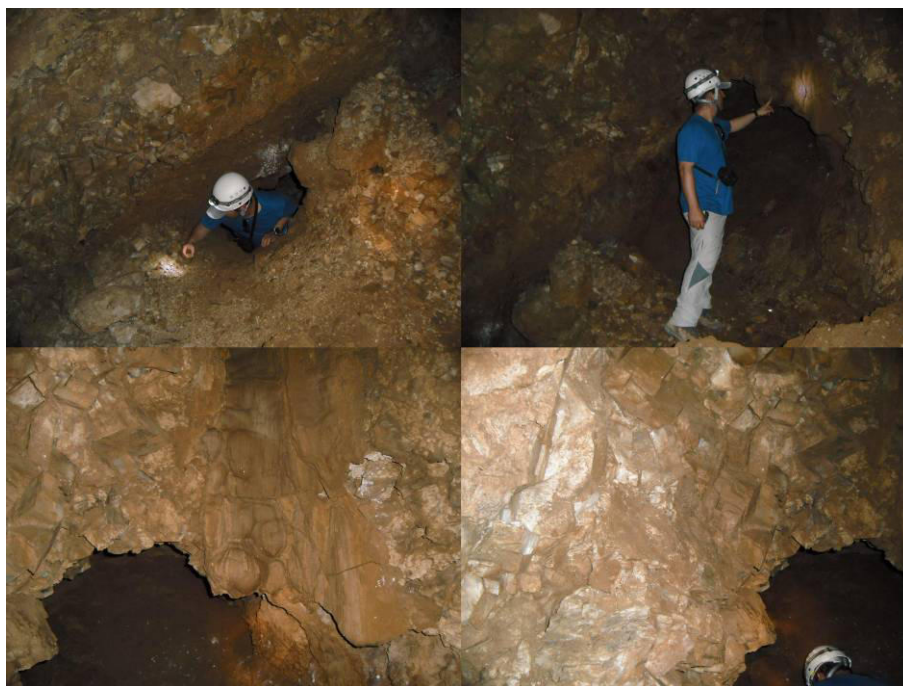
La mineralización puede verse en los pilares (Figura 183) que se han mantenido para la sujeción de las paredes de la galería. Se aprecian algunos sulfuros diseminados, estando presentes como

Figura 183: Zonas mineralizadas en el interior de la galería G4 de Altaiz; sobre estas zonas de huecos encontramos espeleotemas.

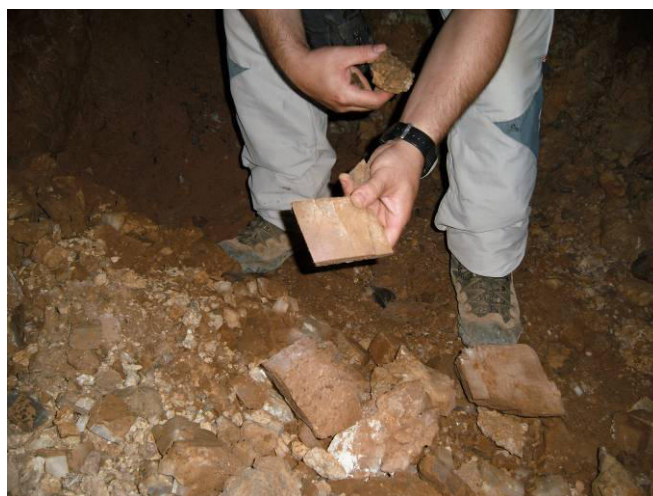
Figura 184: Grandes cristales de calcita espática en la galería G4 de Altaiz.

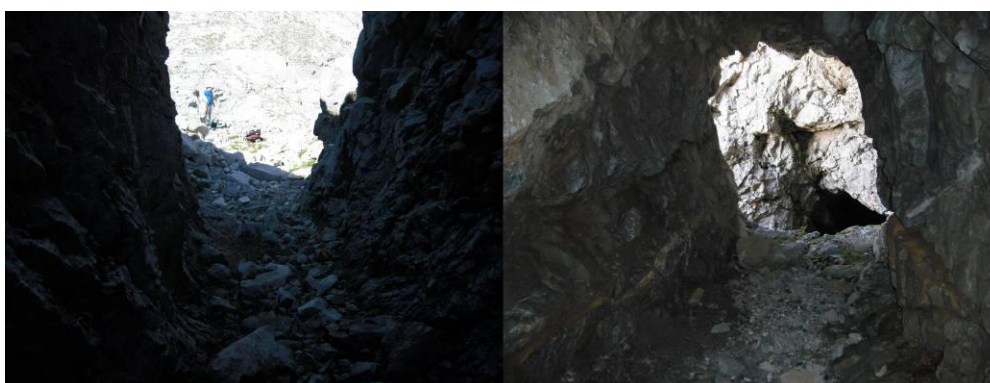
Situadas frente a las minas de Las Gramas, en el lado sur de la Canal de San Luis, se sitúan estas pequeñas labores de interior. El acceso es mediante una zanja de 10 metros de longitud, de dirección N-S, 3 metros de ancho y 5 metros de altura. Posteriormente, existen dos galerías perpendiculares, una de ellas la G2, con cierto recorrido (Figura 185). Las galerías, horizontales, sólo presentan un nivel de explotación, con una sección casi cuadrada de 2,2 metros de altura y 2 metros de ancho. La galería principal muestra restos del filón mineralizado en el hastial derecho, con una dirección casi E-O y un buzamiento de 70° hacia el S. Este filón y el hecho de que las paredes y el techo se encuentran muy estables es lo que aporta mayor interés a estas labores. El mayor peligro que tiene esta zona es la gran altura de la zanja de acceso.

Figura 185: A la izquierda, zanja de acceso a las labores de la Canal de San Luis; a la derecha, vista del final de la zanja y de la galería G3 desde el interior de la galería G2.

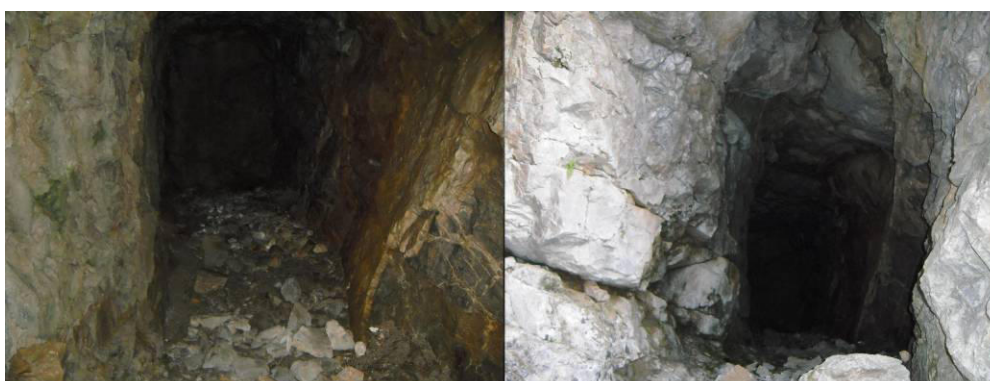
Figura 186: Galería G3 de la Canal de San Luis. En el hastial derecho se aprecia algo de mineralización.

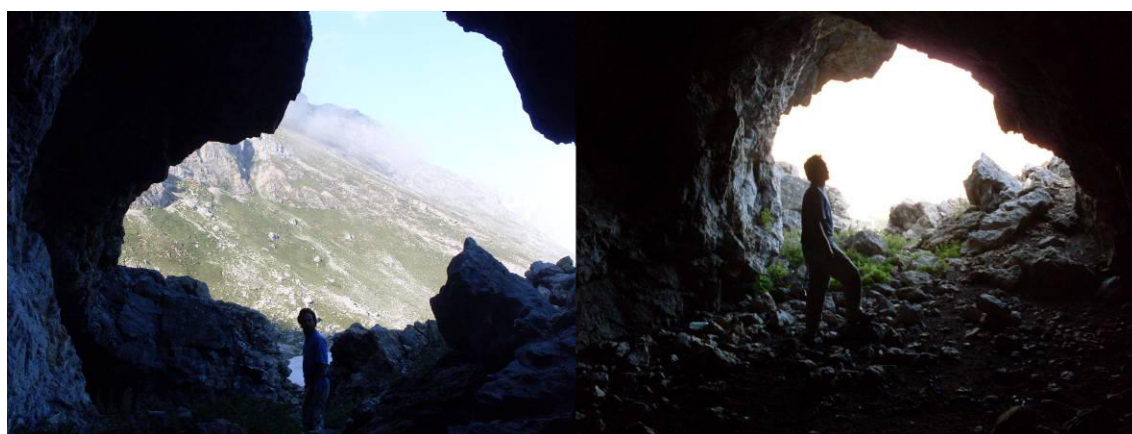
Figura 187: Acceso a la mina Providencia.

El nivel superior tiene buenas condiciones de estabilidad, no apreciándose cuñas ni caídas significativas de bloques. El acceso a los niveles inferiores sí que presenta una peligrosidad elevada. Al final de las galerías inferiores existe una antigua conexión con la mina de Las Mánforas aunque el paso es dificultoso.

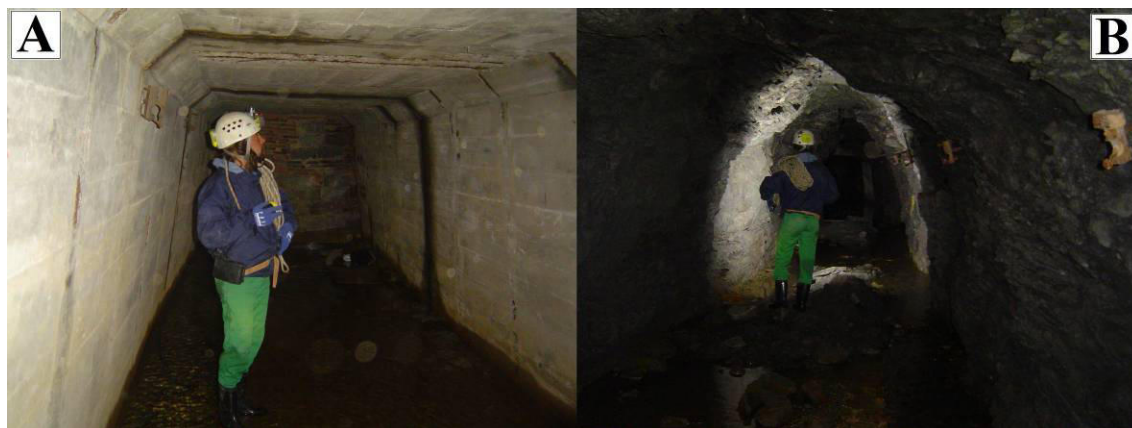
El acceso desde el edificio ED2, se realiza en una galería excavada en los materiales coluviales y depósitos glaciares de la base de Juan de la Cuadra. Debido a la gran inestabilidad geotécnica que presentan los materiales, la galería se encuentra reforzada con cemento. Una vez pasado este tramo y ya en “macizo rocoso”, encontramos la mayor parte sin sostenimiento, excepto en algunas zonas puntuales donde se refuerza con cerchas metálicas y cemento (Figura 188).

Figura 188: Galería principal de la mina de Las Mánforas. A: zona reforzada con hormigón al inicio. C: nivel pizarroso sin sujeción.

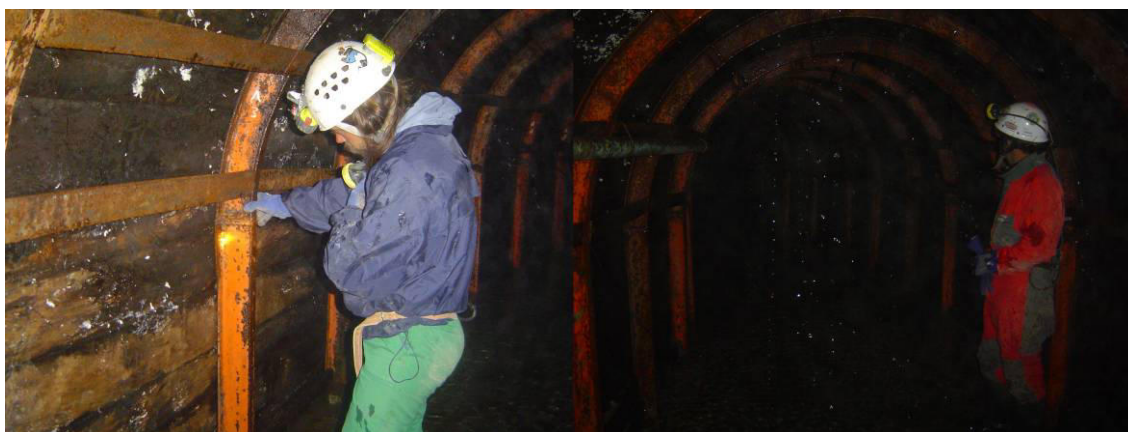
Figura 189: Cerchas metálicas en la zona del primer pozo de Las Mánforas.

Desde el punto de vista de la seguridad, la galería principal se encuentra en perfectas condiciones, no apreciándose inestabilidades, a excepción de la galería que parte del primer pozo. Al ser una galería de arrastre, todas las zonas con inestabilidades muy acusadas, fueron tratadas en la época de la actividad minera.

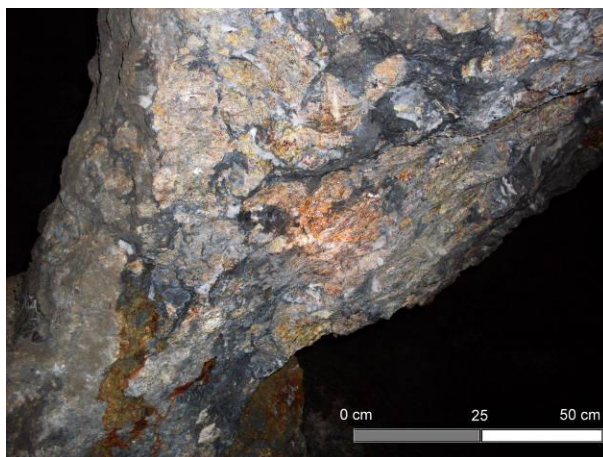
Figura 193: Vista parcial de un pilar constituido enteramente por esfalerita en la mina Almanzora.

tener anchos mucho más pequeños (menores de 2 m), son las más estables, con Factores de Seguridad claramente mayores de 1,3. En la zona de factor de Seguridad 1,2 se sitúa el pilar de mina Almanzora y el realce; con un valor FS= 1,1 se encuentra la cámara de 8 m de ancho de la mina Almanzora. Todas las galerías y cámaras cumplen el requisito de Houghton y Stacey (1980) de tener un factor de seguridad de 1,2 para galerías en obras civiles sin sostenimiento.

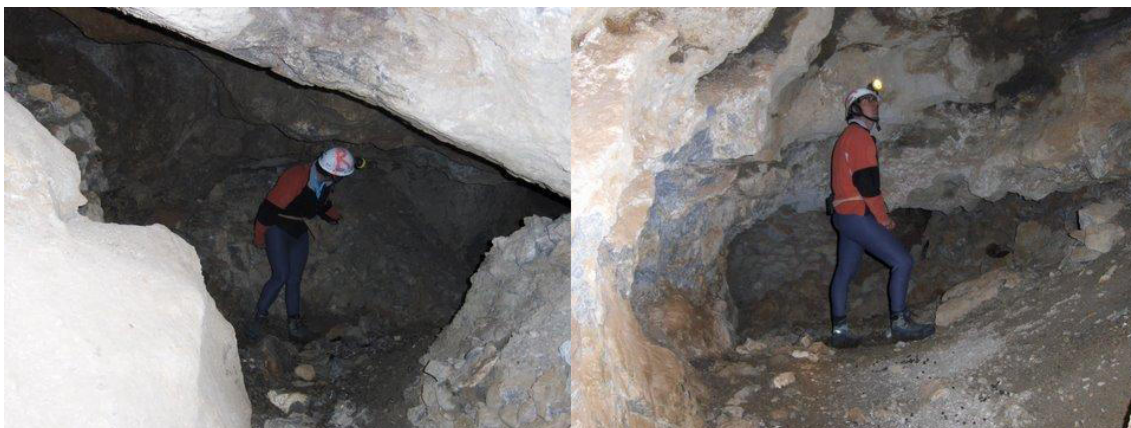
Figura 196: Frente de explotación al final de la galería G2. De esta zona parten pequeñas galerías que se encuentran colapsadas actualmente.

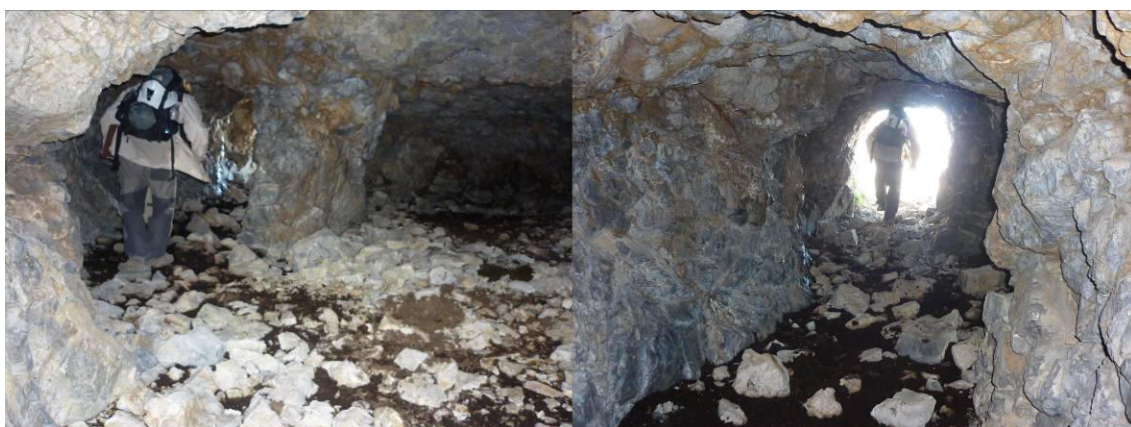
Figura 197: Interior de las labores del collado de Horcadina de Covarrobres.

El acceso por la galería G18 presenta algo de riesgo, con algunas inestabilidades en el techo, debido a que las fracturas principales son subhorizontales. La zona actualmente sirve de refugio para el ganado. Junto a las bocas del lado Sur de esta mina se abre un pequeño valle que conduce a dos labores de interior de más de 50 metros de recorrido cada una, con una dirección de explotación N-S.

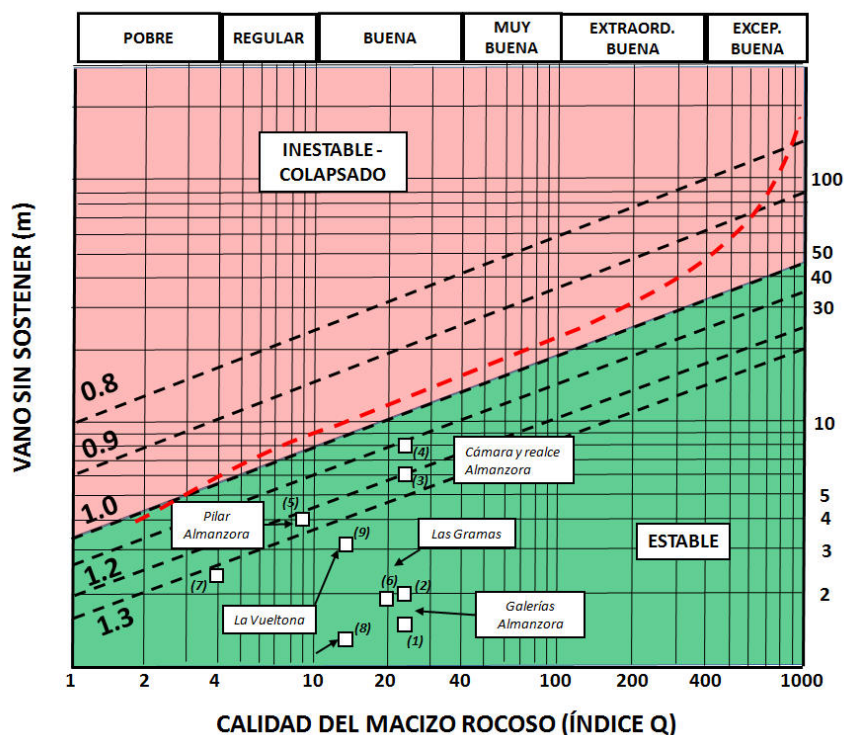
En el gráfico de la Figura 206 se han introducido como puntos las estaciones consideradas en el análisis particular de las minas de Áliva – Lloroza (calidad de la roca en abscisas y ancho en ordenadas). El gráfico muestra que todas las minas son estables. Las galerías, por

Figura 206: Situación de las minas estudiadas en el Macizo Central con respecto a los gráficos de la estabilidad de excavaciones subterráneas sin sostenimiento (modificado de Barton *et al.*, 1980; Houghton y Stacey, 1980).

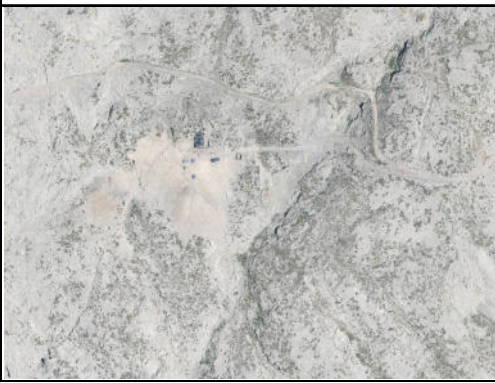
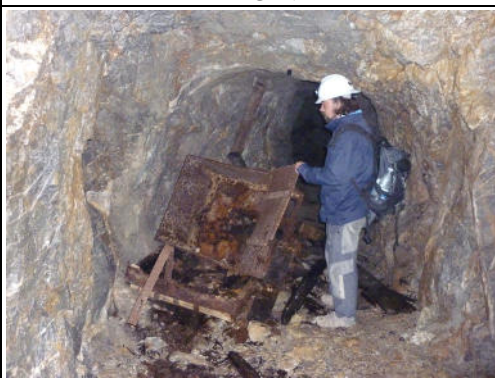
Figura 233: Ficha descriptiva del PIM-2.

La galería de arrastre de la mina de Las Gramas es una combinación de mina-cueva, con una buena estabilidad geotécnica y varios elementos de interés en su interior, por lo que podría acondicionarse para su puesta en valor sin apenas intervención (Figura 233).

COORDENADAS: X: 352106 / Y: 4780686		TIPO PATRIMONIAL: VARIOS (ML, MT, GG, GN)
DESCRIPCIÓN:		SITUACIÓN
Galería de arrastre de la mina de las Gramas. La explotación principal, situada en el macizo de Escondida, conecta con la galería de arrastre mediante un "soplao", el cual produce un gran caudal de aire frío. En la galería se observan restos de los railes, así como vagonetas mineras. Se aprecian pequeños soplaos y neoformaciones kársticas. En el emboquille de la misma afloran unas calizas con presencia de crinoideos. En la parte exterior de la mina, se localiza la mayor escombrera del macizo central donde se observan ejemplares de esfalerita, calaminas y galena.

PROPUESTA DE INTERVENCIÓN: RECUPERACIÓN Y RESTAURACIÓN DE LOS ELEMENTOS MINEROS DEL INTERIOR. RECORRIDOS GUÍADOS CON PARADAS EN CADA UNO DE LOS ELEMENTOS DESTACADOS (MINEROS Y GEOLÓGICOS).

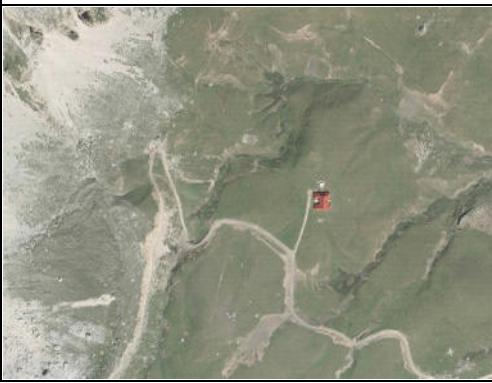
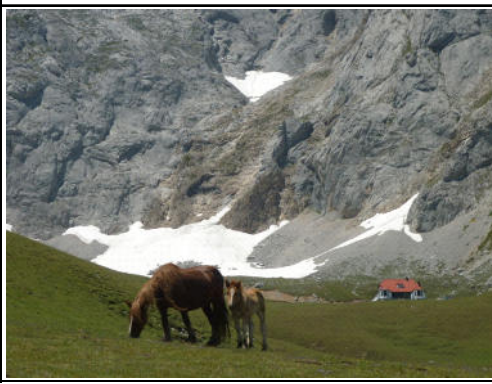
Figura 234: Ficha descriptiva del PIM-3.

Propiedad de la empresa Asturiana de Zinc S.A., el interior del edificio no puede visitarse; no obstante su excelente estado de conservación y la originalidad de su construcción, tanto por el motivo de su instalación como la forma en que se hizo (Figura 234), hacen de este edificio uno de los más singulares del Macizo Central.

COORDENADAS: X: 353986 / Y: 4781226		TIPO PATRIMONIAL: EDIFICACIÓN (ME)
DESCRIPCIÓN:		SITUACIÓN
Edificio de huéspedes de la empresa Asturiana de Zinc S.A., heredera de la R.C.A.M. Las piezas para su construcción fueron traídas una a una en lo que podría ser una de las primeras edificaciones prefabricadas de España. Cuenta con cocina, comedor y varias salas en el piso inferior, y habitaciones en el superior. Se encuentra en funcionamiento para los directivos de la empresa, en los meses de verano, contando con un guarda y una cocinera.

PROPUESTA DE INTERVENCIÓN: EL CHALET REAL SE ENCUENTRA EN PERFECTO ESTADO DE CONSERVACIÓN, SIENDO PROPIEDAD DE LA EMPRESA ASTURIANA DE ZINC S.A. CARTEL INDICATIVO CON SU HISTORIA EN EL CAMINO DE ACCESO AL EDIFICIO.

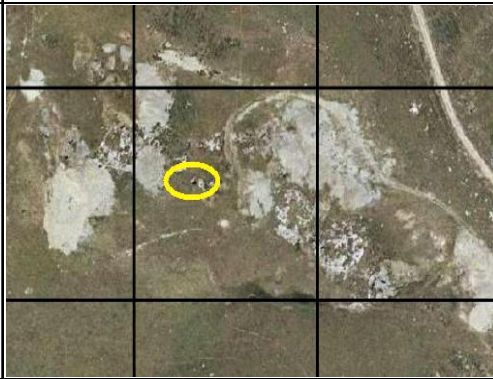
COORDENADAS: X: 354831/ Y: 4781755		TIPO PATRIMONIAL: VARIOS (ML, GG)	
DESCRIPCIÓN:		SITUACIÓN	
Situada en las labores Berto, del Sector Minero de Áliva. En Picos de Europa, en zonas de pradera, las simas suelen rellenarse con sedimentos hasta colmatarse. Durante la realización de las galerías de mina en busca de metales es frecuente encontrarse con estas simas rellenas. El avance de la galería al interceptar con una dolina colmatada, solía producir el colapso del relleno, al tratarse de materiales poco compactados. Desde superficie, aún se observa el colapso con la estratificación del relleno y las paredes de la cavidad.

PROPUESTA DE INTERVENCIÓN: AMPLIACIÓN DEL VALLADO PERIMETRAL Y CARTEL INDICADOR CON LA SÍNTESIS DEL PROCESO DE FORMACIÓN DEL COLAPSO.

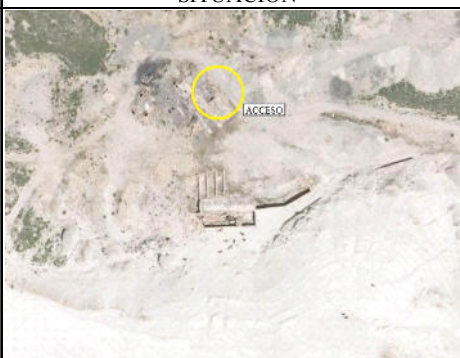
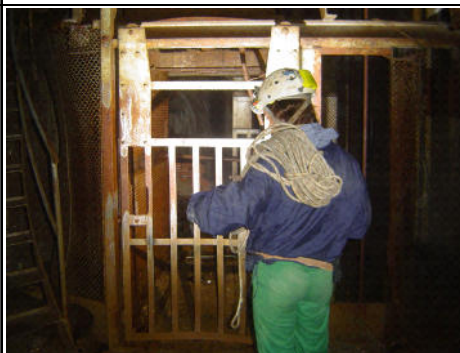
Figura 237: Ficha descriptiva del PIM-6.

La principal mina del Macizo Central se encuentra, hoy día, clausurada por decisión de la Dirección del Parque Nacional. De los seis niveles con los que contaba la explotación, tan solo el primero es practicable a pie, siendo necesario el uso de cuerdas para los dos siguientes (principalmente para el paso al tercer nivel) y estando los tres inferiores inundados (Figura 237).

COORDENADAS: X: 354251/ Y: 4782036		TIPO PATRIMONIAL: VARIOS (ML, MT, GG, GN)
DESCRIPCIÓN:		
Principal mina del Macizo Central de los Picos de Europa. Con seis niveles de explotación (de los cuales los 3 inferiores se encuentran inundados), de esta mina, se han extraído ejemplares de esfalerita cristalina (blenda acaramelada) que se encuentran hoy en día en los principales museos del mundo. Conserva en un estado casi integro de conservación, numerosos elementos mineros, destacando los diferentes tipos de sostenimiento y los elevadores, que debido a las duras condiciones invernales y a los desprendimientos tuvieron que realizarse interiores.		SITUACIÓN

PROPUESTA DE INTERVENCIÓN: MINA ACTUALMENTE CLAUSURADA. SE DEBERÍA REALIZAR UN ESTUDIO ESPECÍFICO GENERAL A FONDO DE LA MINA, ASÍ COMO UNA PROPUESTA DE PUESTA EN VALOR DE LOS DOS NIVELES SUPERIORES.

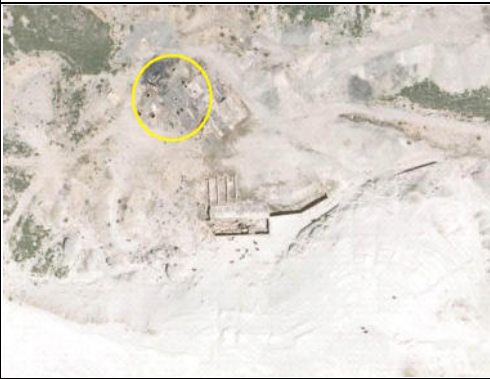
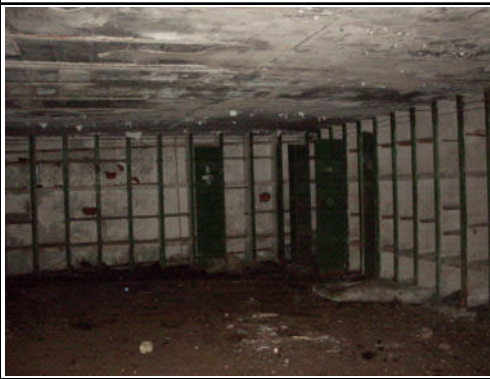
Figura 238: Ficha descriptiva del PIM-7.

Las estructuras semicirculares aledañas a la mina de Las Mánforas, sirvieron de alojamiento, vestuarios y comedores para los mineros. Tras los años de abandono, estas edificaciones necesitan una consolidación previa para su puesta en valor, ya que se corre el riesgo tanto de la pérdida patrimonial, como de posibles incidentes durante las visitas (Figura 238).

COORDENADAS: X: 354251/ Y: 4782036		TIPO PATRIMONIAL: EDIFICACIÓN (ME)	
DESCRIPCIÓN:		SITUACIÓN	
Edificios de viviendas, cocinas y comedor de la mina de Las Mánforas. Se conservan restos de los vestuarios, y utensilios de cocina, así como calefactores, y mobiliario de las habitaciones. El ingreso se realiza desde la nave semicircular por la que se accede a las labores de interior.

PROPUESTA DE INTERVENCIÓN: NECESARIO INVENTARIO DE LOS ELEMENTOS DEL INTERIOR; CONSOLIDACIÓN DE LOS RESTOS DE LA ESTRUCTURA; SEÑALIZACIÓN E INTEGRACIÓN EN UN ITINERARIO GEOTURÍSTICO DESDE EL HOTEL-REFUGIO DE ÁLIVA.

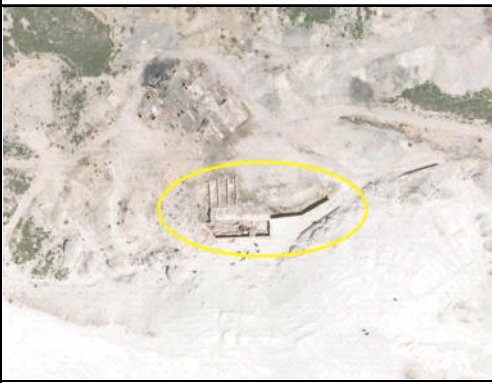
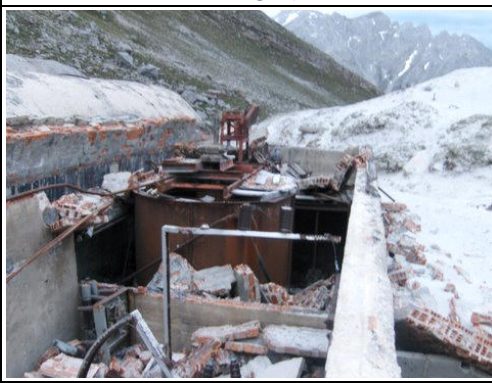
Figura 239: Ficha descriptiva del PIM-8.

Los restos de la planta de tratamiento de Las Mánforas, situados en la misma plaza donde se ubican los edificios de viviendas, necesitan de una consolidación y restauración previa a su puesta en valor, tal y como se indica en la Figura 239.

COORDENADAS: X: 354252 / Y: 4782036		TIPO PATRIMONIAL: EDIFICACIÓN (ME)
DESCRIPCIÓN:		SITUACIÓN
Constaba de dos máquinas de flotación de 6 celdas, de un clasificador con bombas para la pulpa, y de diversas bombas de agua. La técnica de la flotación consiste en una vez triturado suficientemente fino el todo uno de mena, que contiene galena, esfalerita, otros sulfuros y algo de ganga, introducirlo mezclado con agua en unas celdas. En ellas se insufla aire generando unas burbujas, se añaden reactivos de tal forma que unos minerales se “pegan” a estas burbujas y son extraídos por arriba con unas paletas, mientras que el resto de la mezcla, ayudada por unos reactivos depresores se va al fondo de la celda.

PROPUESTA DE INTERVENCIÓN: NECESARIA CONSOLIDACIÓN DE LOS RESTOS DE LA ESTRUCTURA. RECONSTRUCCIÓN DE LAS PARTES CAÍDAS. SEÑALIZACIÓN E INTEGRACIÓN EN UN ITINERARIO GEOTURÍSTICO DESDE EL HOTEL-REFUGIO DE ÁLIVA.

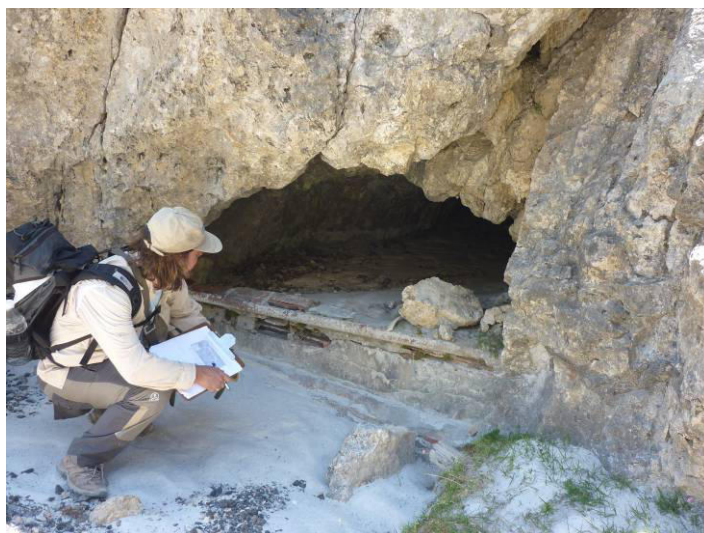
Cabe indicar que ya visualmente se aprecian en ciertos lugares de la superficie del Parque, zonas de concentración de elementos metálicos, y que el transporte del material se evidencia por el entorno, existiendo acumulaciones de los mismos, tanto en el interior de los pozos y galerías (llegando a colmar la galería G16 de las labores Zulema-Bat-Manolita, Figura 241), como en las praderas aledañas y a lo largo del cauce del río Duje. Además de los materiales finos, se encuentran dispersos por toda el área desechos metálicos que nada tienen que ver con el tratamiento del mineral, y que deberían ser retirados.

Figura 241: Galería G16 de las labores Zulema-Bat-Manolita. Conecta con los pozos P14 y P15 en la base del dique, por donde se introducen los finos.

- La estabilización geotécnica de los taludes.
- La protección de los taludes contra la erosión superficial o por inundaciones exteriores y degradación de los materiales por meteorización.
- La instalación de sistemas de desagüe para evitar la acumulación incontrolada de agua de lluvia o de escorrentía y sistemas de drenaje para el rebajamiento de los niveles freáticos, así como dispositivos de recogida o sistemas de tratamiento de filtraciones y lixiviados.
- Remodelado de la instalación de residuos mineros para la canalización de las aguas.
- Colocación de sistemas de sellado o impermeabilización de la superficie de la instalación de residuos mineros para evitar la infiltración del agua superficial, la contaminación de los suelos naturales de cubrición y la formación de polvo.

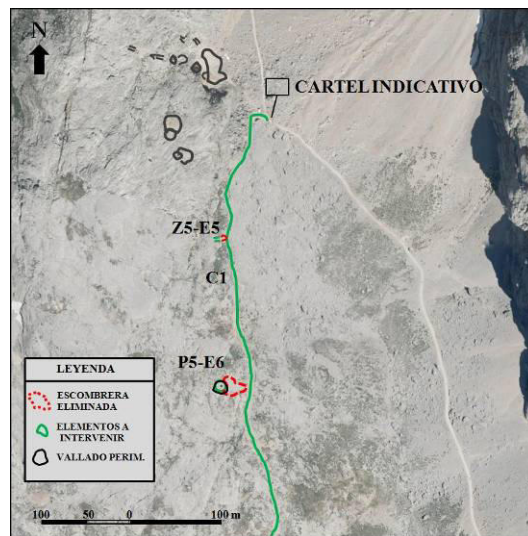
Figura 257: Intervenciones en las labores de la zona de la Vueltona y situación del cartel indicativo. En gris los elementos que no se intervendrían.

-pozos P7, P8 y P9, vallado perimetral, con 1,5 metros de separación entre los huecos y la valla.

-pozo P10, vallado perimetral anclado en las paredes del emboquille de G4.

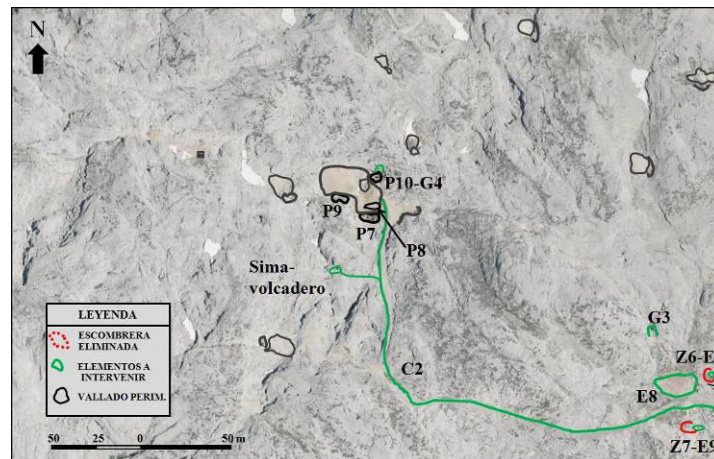
Figura 258: Intervenciones en las labores de la parte superior de Las Gramas. En gris los elementos que no se intervendrían.

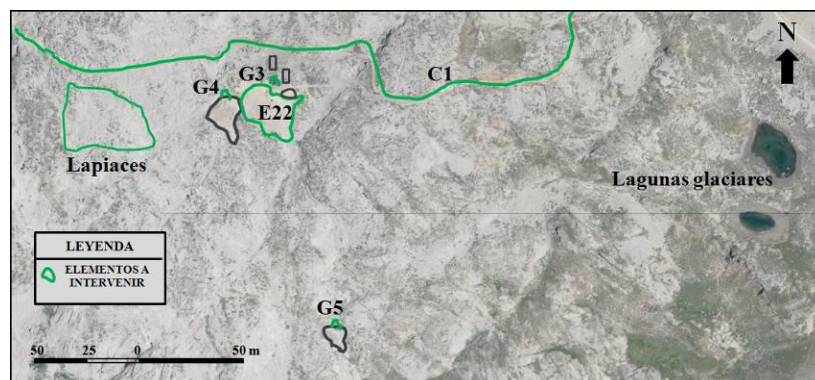
Figura 259: Intervenciones en las labores de la parte inferior de Las Gramas. En gris los elementos que no se intervendrían.

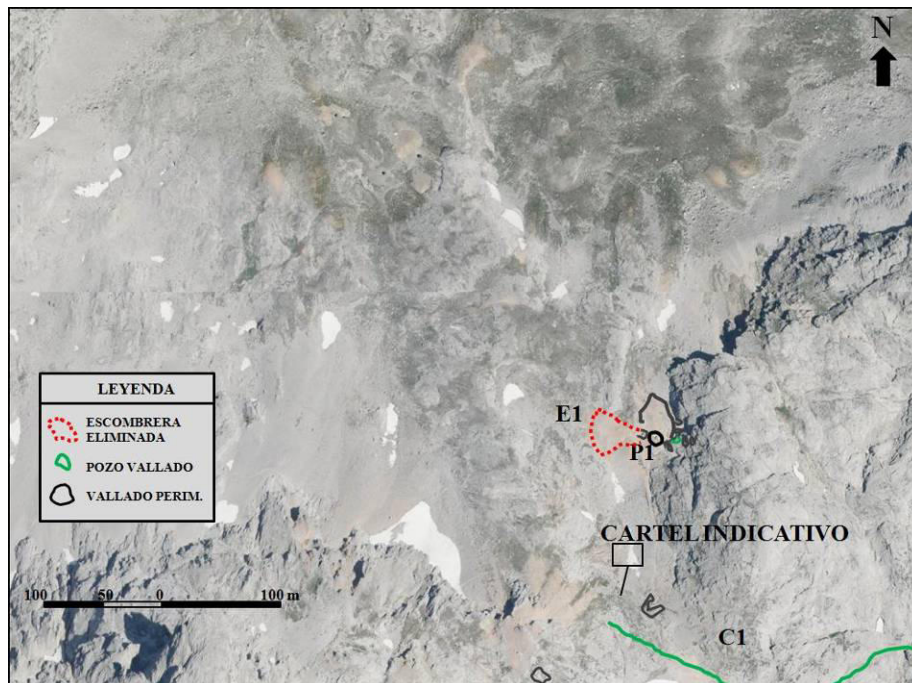
HOYO SIN TIERRA

Figura 260: Intervenciones en la parte inferior de Hoyo sin Tierra y situación del cartel indicativo. En gris los elementos que no se intervendrían.

Aunque alejada de zonas de tránsito, algunos elementos presentan una elevada peligrosidad por lo que se considera necesaria la intervención. Las edificaciones en estado ruinoso no ameritan restauración alguna. Además de un cartel indicativo en el descenso a las labores desde el collado de Fuente Escondida, los elementos a intervenir son la galería G2 con un vallado de seguridad clavado a ambos lados del emboquille y el pozo P1, mediante relleno con escombros de E1 y vallado perimetral con 1,5 metros de distancia entre el hueco y la valla.

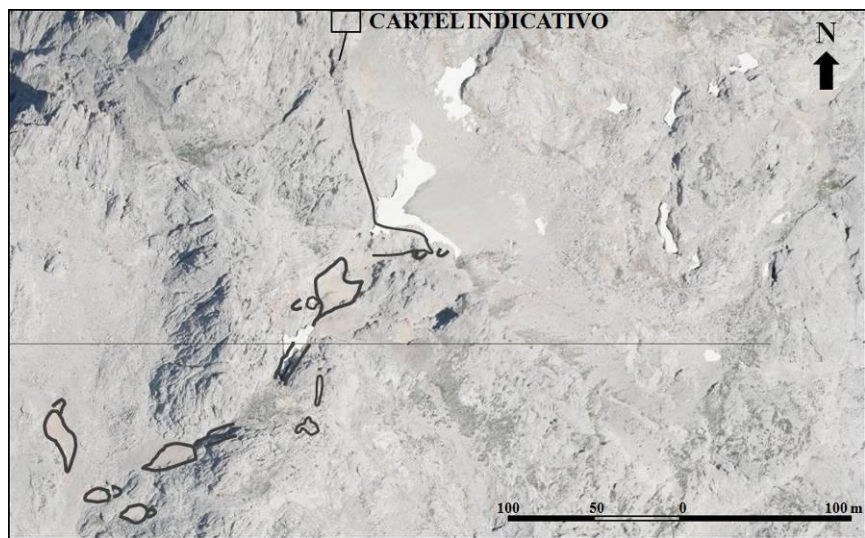
ALTAIZ

Figura 261: Intervenciones en las minas de Altaiz y situación de los carteles indicativos. En gris los elementos que no se intervendrían.

Por su situación en una zona escarpada ya de por sí peligrosa y por estar alejada de los caminos principales, la única intervención que se sugiere es la colocación de un cartel indicativo al inicio de la ascensión al pico desde el collado de Fuente Escondida con el nombre de las labores y el peligro existente en la zona.

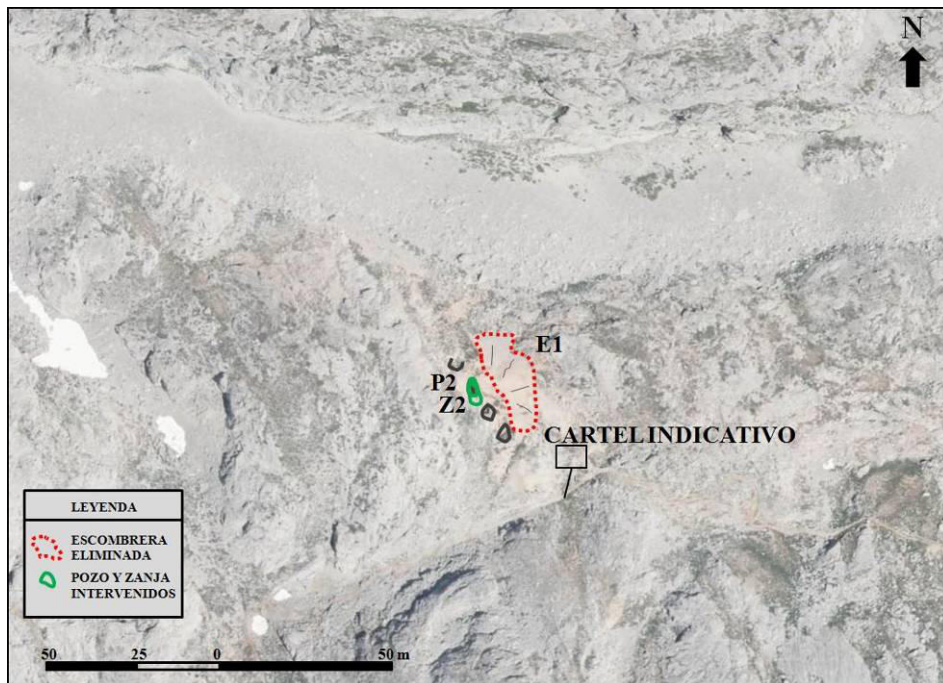
SAN LUIS

Figura 262: Intervenciones en las labores de la mina San Luis y situación del cartel indicativo. En gris los elementos que no se intervendrían.

Los elementos que se localizan en estas labores presentan un riesgo bastante elevado (a excepción de la galería G1), y carecen de valor patrimonial. Los elementos con mayor riesgo son la zanja Z2 y pozo P2 (en el interior de Z2) por lo que el material de la escombrera debería utilizarse para el relleno de los mismos. Por tratarse de una zona poco transitada, no se recomienda un vallado perimetral de los huecos mineros. En el acceso desde el camino se colocará un cartel indicativo de las labores y el peligro existente.

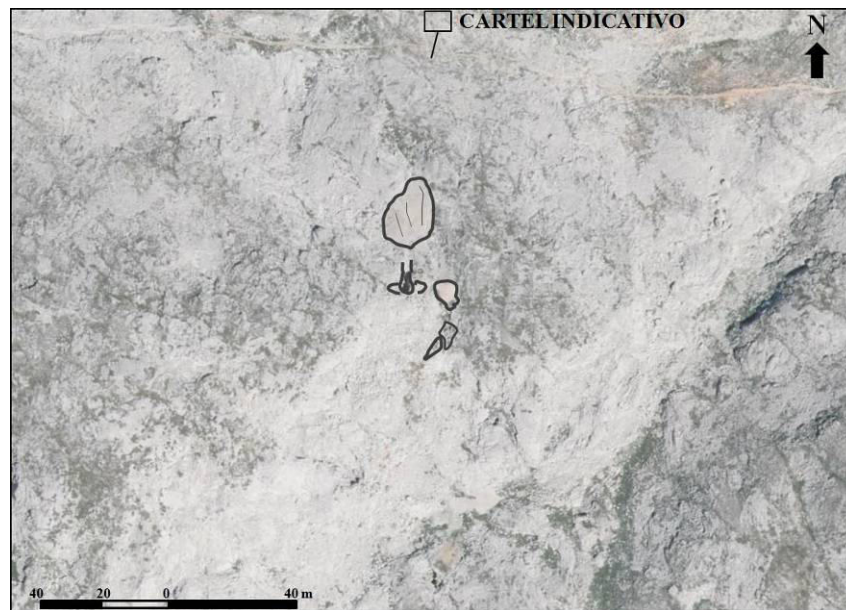
Figura 263: Intervenciones en las labores de la Canal de San Luis y situación del cartel indicativo. En gris los elementos que no se intervendrían.

Estas labores no presentan un riesgo elevado a excepción de la zanja Z3. Dicha zanja tiene un acceso horizontal por el lado norte y sus paredes son estables dando acceso a dos galerías que tampoco muestran signos de inestabilidades; al tratarse de una zona poco transitada (incluso poco visibles las labores desde el camino), no se recomienda más que la colocación de un cartel indicativo de las labores y el peligro.

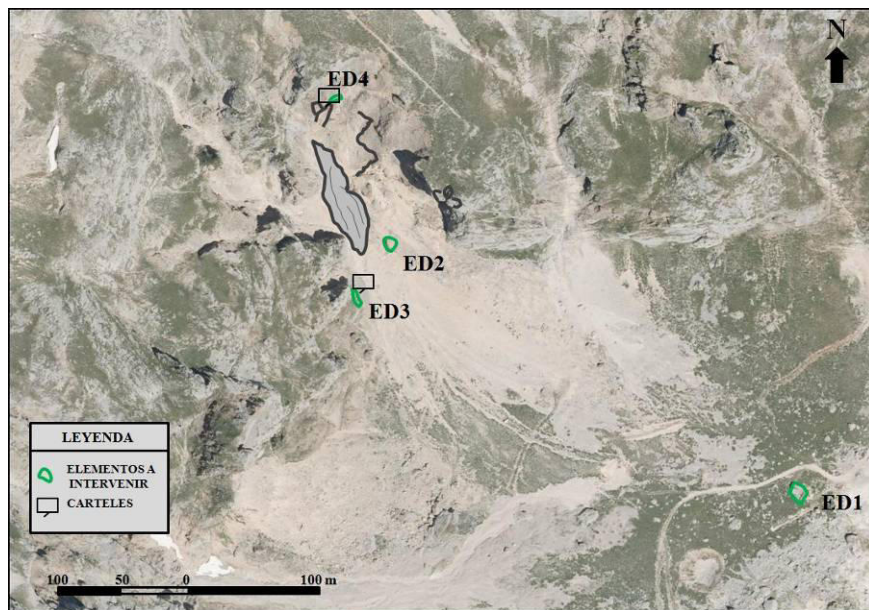
Figura 264: Intervenciones en las labores de la Canal del Vidrio. En gris los elementos que no se intervendrían.

Al tratarse de una zona transitada por montañeros, no se recomienda intervenciones desde el punto de vista de la seguridad, sino más bien patrimoniales, como es la retirada de los restos de la parte superior del cable (ED3), colocación de carteles indicativos en el polvorín/refugio (ED2) y en la cabaña (ED4), así como integrar la parte inferior del cable (ED1) en un itinerario geoturístico.

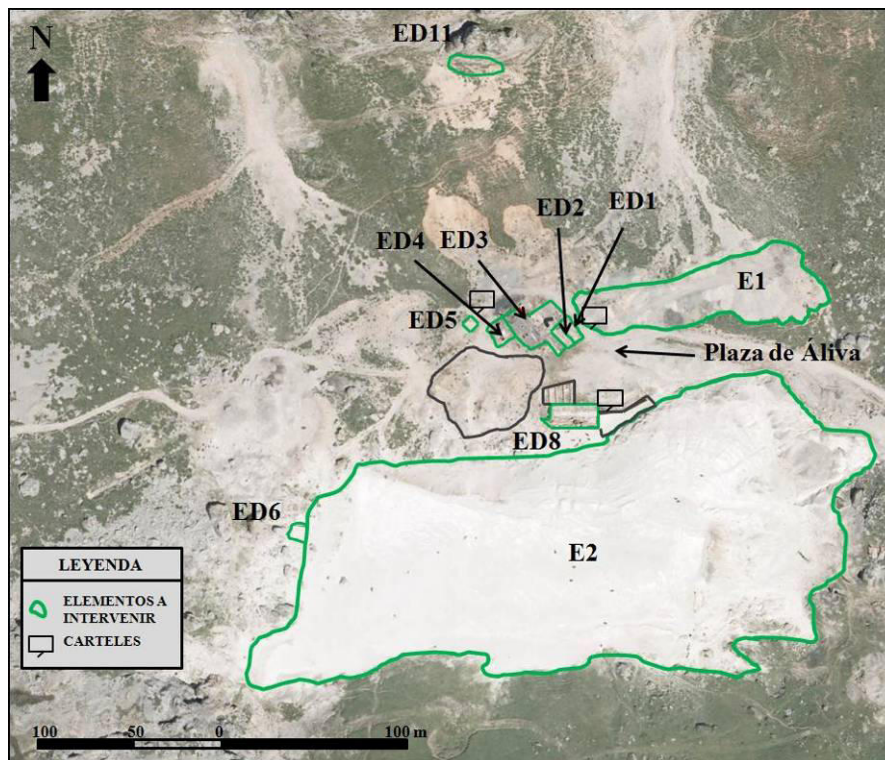
Figura 266: Intervenciones en Las Mánforas. En gris los elementos que no se intervendrían.

Las intervenciones en estas labores irían enfocadas principalmente a la puesta en valor, pudiéndose integrar tras las correspondiente restauración y consolidación los edificios ED1, ED2, ED3, ED4, ED5 y ED8 en un itinerario geoturístico, así como la plataforma con los sondeos de exploración ED11. Otra posibilidad sería la colocación de carteles indicativos en ED1 (por la mina de Las Mánforas), ED4 (viviendas) y ED8 (planta de tratamiento). Los edificios ED7, ED9 y ED10 carecen de valor patrimonial debido principalmente a su estado ruinoso. ED 6 debería demolerse y retirar al igual que la gran mayoría de los desechos esparcidos por el área. El dique de estériles debería ser estudiado para la posible eliminación parcial del mismo.

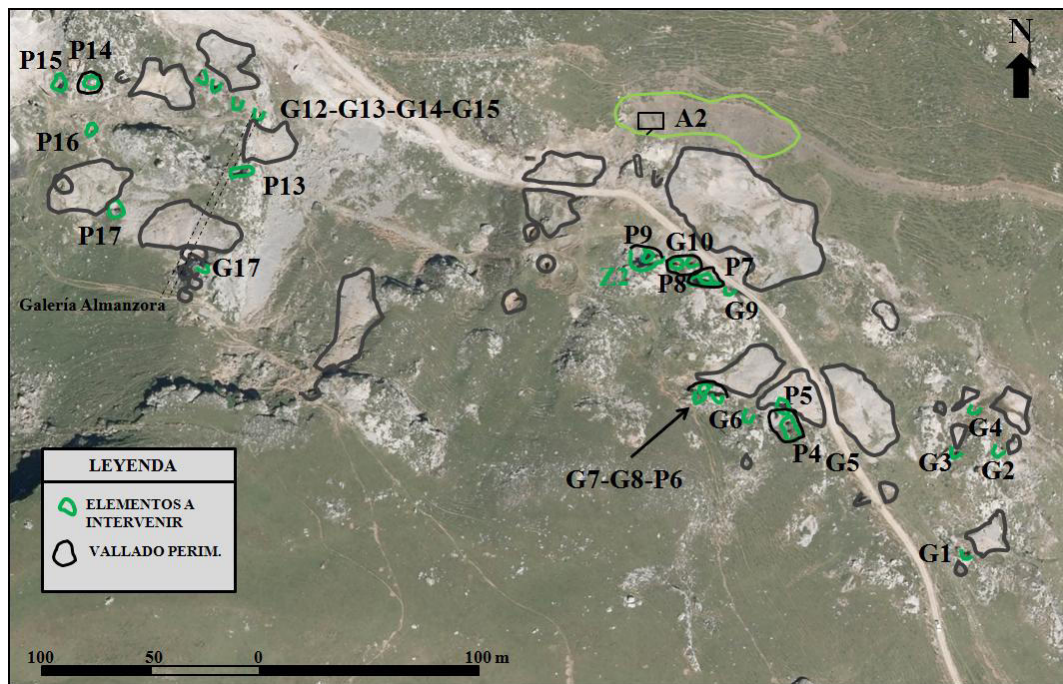
Figura 267: Intervenciones en las labores Zulema-Bat-Manolita. En gris los elementos que no se intervendrían.

Los dos elementos a poner en valor en estas labores son la mina Almanzora (G12, G14 y G15) como posible recorrido de interior y el afloramiento de la Formación Lebeña como parada en un itinerario geoturístico o bien podría colocarse un cartel indicativo en la base del mismo. Ya existen intervenciones por parte del Parque, de las cuales se consideran correctas las realizadas en P1, P2, P3, P10, P11, P12, P18, P19, P20 y P21. No es el caso de la intervención llevada a cabo en P4 y P6 y en las galerías G6, G7, G8 y G9 cuya protección no evita el peligro de accidentes. Los elementos a intervenir pueden verse en la Figura 267.

-pozo P9 vallado perimetral anclado en Z2.

-pozos P13, P14, P15, P16, P17 vallado perimetral individual, con 2 metros de separación entre el hueco y la valla.

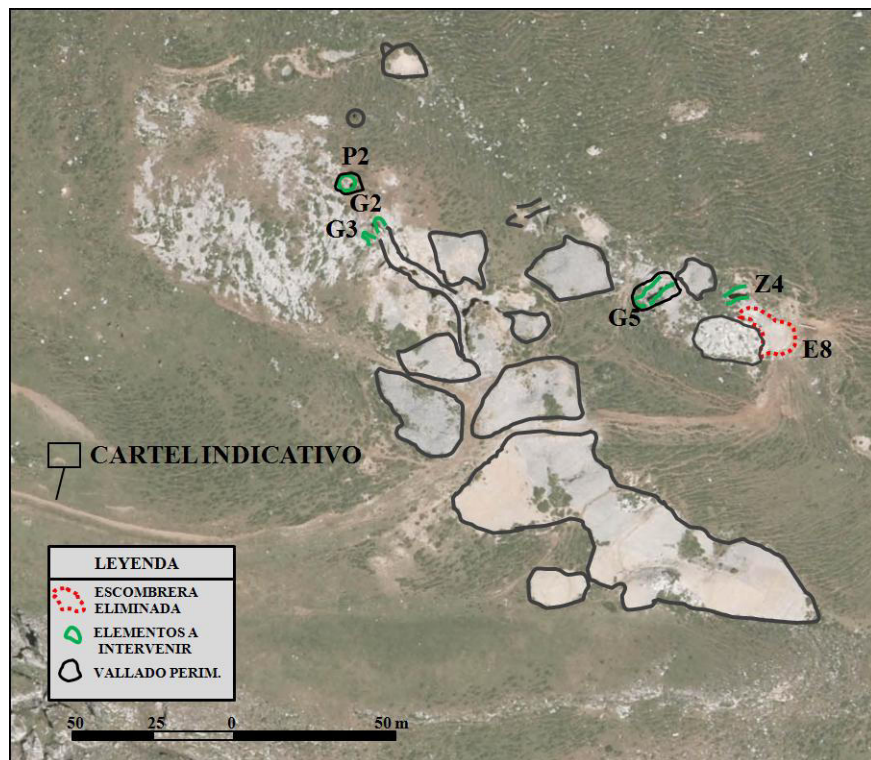
Figura 268: Intervenciones en las labores Inés y situación del cartel indicativo. En gris los elementos que no se intervendrían.

Los afloramientos no necesitan ningún tipo de intervención de seguridad ni protección. Con estas intervenciones se minimizaría el riesgo existente en las labores, principalmente el pozo P2 y la zanja Z4.

Tan solo se localizan dos pozos, uno de ellos ya intervenido de manera correcta por los técnicos del parque. En el otro (P2) sería necesario un vallado perimetral con 1,5 metros de distancia entre el hueco y la valla.
